SIGNA

PROFIL SIGNA

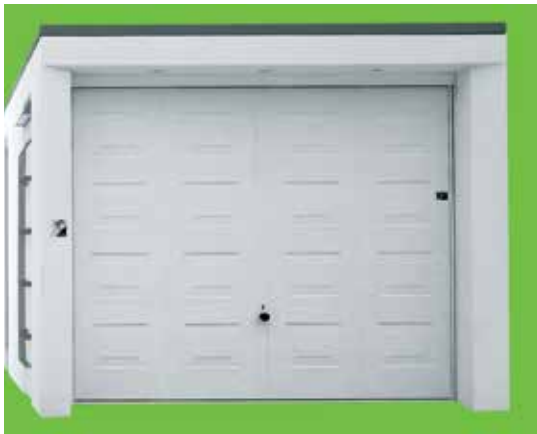
Das Bild zeigt die Garage mit Zusatzausstattung
